Rijswerk in slikken

De rampzalige bedijkingen van het Verdrongen Land van Zuid-Beveland, 1852-1863

S.J.J. CHAMULEAU

Tijdschrift voor
Waterstaatsgeschiedenis
23 (2014) 2, 56-68

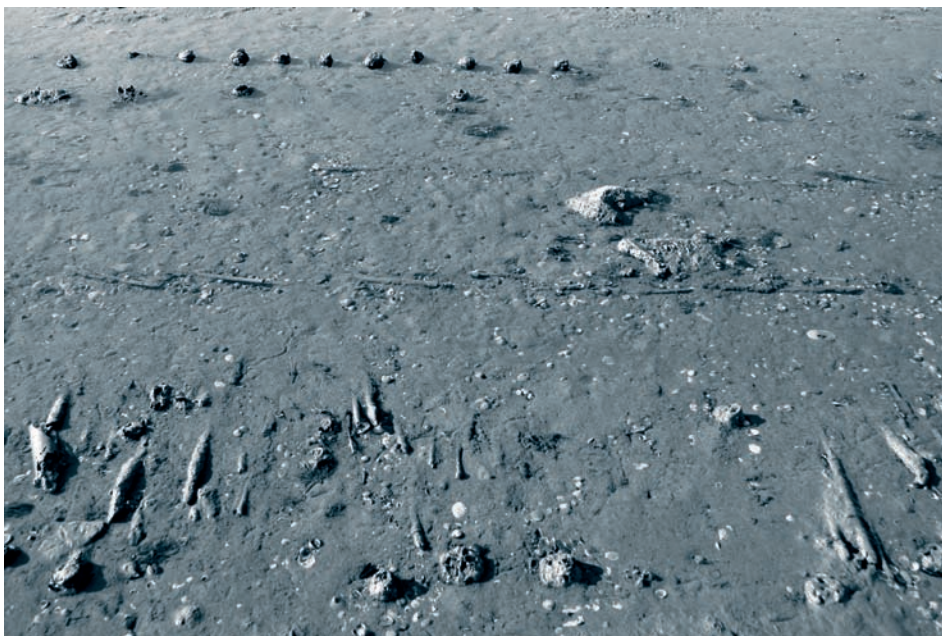
Afb. 1. Rijswerk in de slikken nabij de Stoodorpdepolder. Foto auteur.

De aangetroffen rijswerken op de slikken achter de zeedijk van de Stroodorpepolder, gelegen in de Oosterschelde bij Krabbendijke (coördinaten: zuid: x68471-y383629 en x68523-y383299 en noord: x68667-y383887 en x68738-y383838) blijken de overblijfselen te zijn van een dijk behorende tot de Tweede (Bath-)Polder van vóór 1863. Van de rijswerken zijn voornamelijk de vlechtuinen (rijen paaltjes met gevlochten wilgentakken) nog waar te nemen. Deze rijswerken behoren toe aan de bescherming van een verdwenen dijk. Ze dienden als dijkoet bescherming, een zogenaamde plasberm, opgebouwd uit rijswerk afgedekt met Vilvoordse steen als versterking. Naast de overblijfselen van de plasbermen, is nog een afwijkend rijswerk waargenomen.³⁰ Dit bevindt zich nabij een nog steeds actieve geul in de slikken. Dit rijswerk ligt over de volle breedte in het tracé van de voormalige dijk die hier in noordoostelijke richting liep. We kunnen vaststellen dat dit is aangebracht op de plaats van een oude geulbedding. Het rijswerk heeft een breedte van circa 40 meter en beslaat daarmee meer dan de volledige breedte van de oorspronkelijke dijk, inclusief de binnen- en buitenberm. Mogelijk hebben we hier te maken met een restant van de zinkwerken, waarmee de geulen zijn afgedamd. Deze waren er de oorzaak van dat er kwelwater onder door de dijken kon lopen. Door de hoge vloed kon het dijklichaam op deze plaatsen ten gevolge van het kwelwater (*piping*) inzakken.³¹ Het toepassen van rijswerken onder de volledige dijkbreedte leidde er ook toe, dat de dijk hier meer kon inklinken dan elders. Dat maakte deze plaatsen in de dijk extra kwetsbaar en onderhoudsgevoelig.

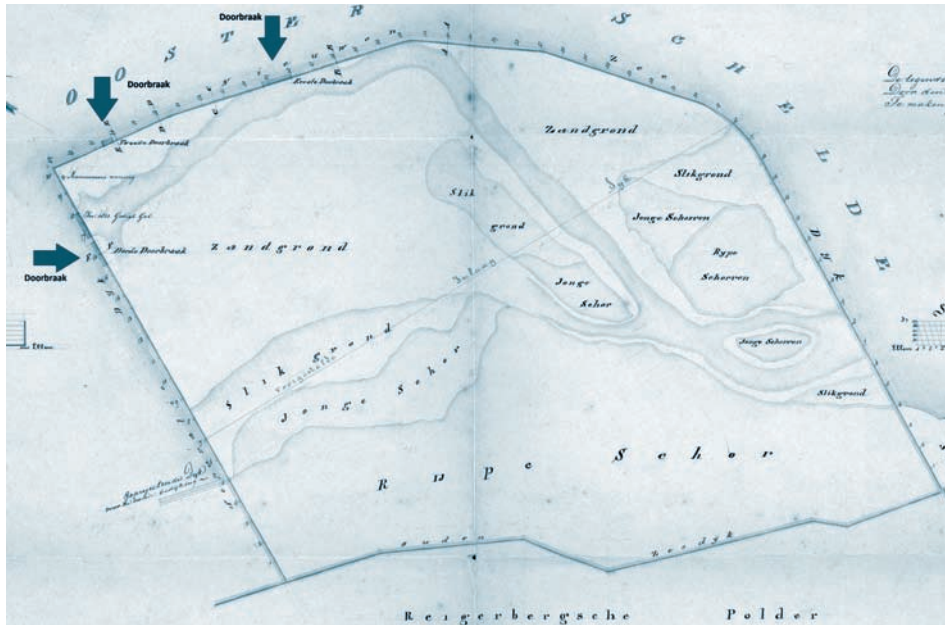
Hoofdingenieur Ortt oordeelde vernietigend over de deskundigheid van de Engelse ingenieurs.¹⁹ Hij rapporteerde dat tijdens een storm uit het zuidwesten de dijken het hadden begeven. Het waterniveau steeg tot 1,3 meter boven volzee (circa 3,10 m + NAP). De dijken waren nog niet volledig met klei bekleed, vooral aan de binnenzijde ontbrak deze. Daar de dijken nagenoeg geheel uit zand waren opgebouwd, spoelden zij aan de binnenzijde uit. Er ontstonden op verschillende plaatsen zuigers onderdoor de dijk (piping) waarvan het water met kracht binnen de dijk omhoog kwam. Het dijklichaam zakte daardoor spoedig in. Het vormde openingen tot 300 meter breed. Over 1.800 meter werd de kruin weggeslagen (zie afb. 5).²⁰

Afb. 5. Stormschade van 26 september 1853 aan de Eerste Polder met drie doorbraakgaten, waarvan er twee op de plek van een voormalige getijdegeul lagen en tot op 0,4 m - NAP waren uitgespoeld. Kaart door J.E.T. Ortt. Zeeuws Archief, tg. 219, NV Landbouwmij. De Bathpolders, NV Zeeuwsche Fruitteelt Mij. inv.nr. 91.

voormalige getijdegeul, waar de dijk uitgespoeld was tot het niveau van die geulen. Hier werd niet gesproken over spoelgaten die ter plaatse van de dijk zouden zijn ontstaan als gevolg van de dijkdoorbraken. Ook de tekening laat daarvan niets blijken. Als er geen, of nauwelijks spoelgaten zijn ontstaan wijst dit waarschijnlijk op het volledig inzakken van het dijklichaam, waardoor er nauwelijks een spoelgat werd gevormd. Verder blijkt uit de grote omvang van de slikken die ingedijkt waren dat er slechts een gering oppervlakte aan rijpe schorren binnen de bedijking heeft gelegen. Kortom: de dijken van de Eerste Polder waren opgebouwd op een te lage en instabiele bodem en voldeden niet aan de gestelde veiligheidseisen van Waterstaat. Het zand uit de slikken, afgedekt met een te dunne kleilaag, deugde niet als bouw materiaal voor de dijken.

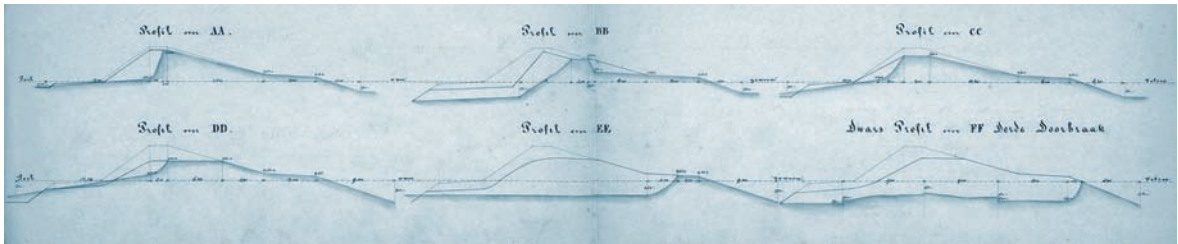
Afb. 6. Eerste Polder bij Bath september 1853. De zate van de dijk kern was 18,0 m, gevolgd door een verhoogde buitenberm van 6,0 m breed en 0,8 m boven hoogwaterniveau (het hoogwater zal hier toen gemiddeld circa 1,8 + NAP zijn geweest). Daarop aansluitend was een 3,0 m brede glooiing aflopend van 1,2 m naar 2,5 m beneden hoogwater. Aan de binnenzijde was er een berm van 5,0 m. De totale dijkbreedte kwam daarmee op 32,0 m. De kruinhoogte was 3,30 m boven hoogwater, op sommige plaatsen was dit in werkelijkheid slechts 2,35 m, respectievelijk 5,10 m en 4,15 m + NAP. Schets door J.E.T. Ort. Zeeuws Archief, tg. 219, NV Landbouwmij De Bathpolders, NV Zeeuwsche Fruitteelt Mij. inv.nr. 91.

22 Bidder merkte op dat het voornaamste probleem was dat als bedijkingsmateriaal een soort slib gebruikt was met een wat losse structuur, zie Clark, George Parker Bidder, 203-213.
