Rijswerk in slikken

De rampzalige bedijkingen van het Verdrongen Land van Zuid-Beveland, 1852-1863

S.J.J. CHAMULEAU

Tijdschrift voor
Waterstaatsgeschiedenis
23 (2014) 2, 56-68

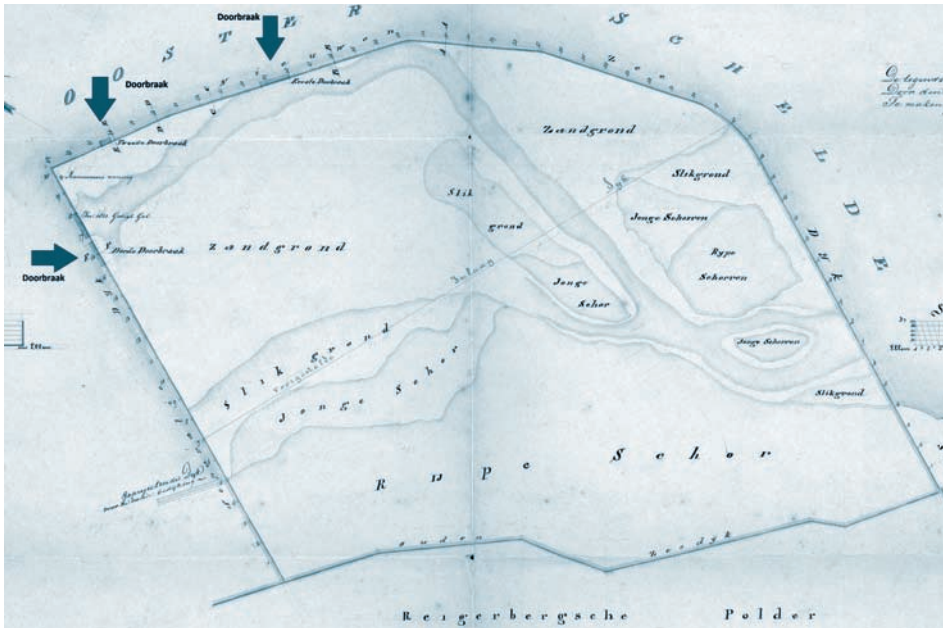
Hoofdingenieur Ortt oordeelde vernietigend over de deskundigheid van de Engelse ingenieurs.¹⁹ Hij rapporteerde dat tijdens een storm uit het zuidwesten de dijken het had-den begeven. Het waterniveau steeg tot 1,3 meter boven volzee (circa 3,10 m + NAP). De dijken waren nog niet volledig met klei bekleed, vooral aan de binnenzijde ontbrak deze. Daar de dijken nagenoeg geheel uit zand waren opgebouwd, spoelden zij aan de binnenzijde uit. Er ontstonden op verschillende plaatsen zuigers onderdoor de dijk (piping) waar-van het water met kracht binnen de dijk omhoog kwam. Het dijklichaam zakte daardoor spoedig in. Het vormde openingen tot 300 meter breed. Over 1.800 meter werd de kruin weggeslagen (zie afb. 5).²⁰

Afb. 5. Stormschade van 26 september 1853 aan de Eerste Polder met drie doorbraakgaten, waarvan er twee op de plek van een voormalige getijdegeul lagen en tot op 0,4 m - NAP waren uitgespoeld. Kaart door J.E.T. Ortt. Zeeuws Archief, tg. 219, NV Landbouwmij. De Bathpolders, NV Zeeuwsche Fruitteelt Mij. inv.nr. 91.

voormalige getijdegeul, waar de dijk uitgespoeld was tot het niveau van die geulen. Hier werd niet gesproken over spoelgaten die ter plaatse van de dijk zouden zijn ontstaan als gevolg van de dijkdoorbraken. Ook de tekening laat daarvan niets blijken. Als er geen, of nauwelijks spoelgaten zijn ontstaan wijst dit waarschijnlijk op het volledig inzakken van het dijklichaam, waardoor er nauwelijks een spoelgat werd gevormd. Verder blijkt uit de grote omvang van de slikken die ingedijkt waren dat er slechts een gering oppervlakte aan rijpe schorren binnen de bedijking heeft gelegen. Kortom: de dijken van de Eerste Polder waren opgebouwd op een te lage en instabiele bodem en voldeden niet aan de gestelde veiligheidseisen van Waterstaat. Het zand uit de slikken, afgedekt met een te dunne kleilaag, deugde niet als bouw materiaal voor de dijken.
