De Sint-Elisabethsvloed en de onafwendbare teloorgang van de Grote Waard

GERRIT JAN SCHIERECK & PAUL VISSER

Waterstaatsgeschiedenis

30:1 (2021) 13-25

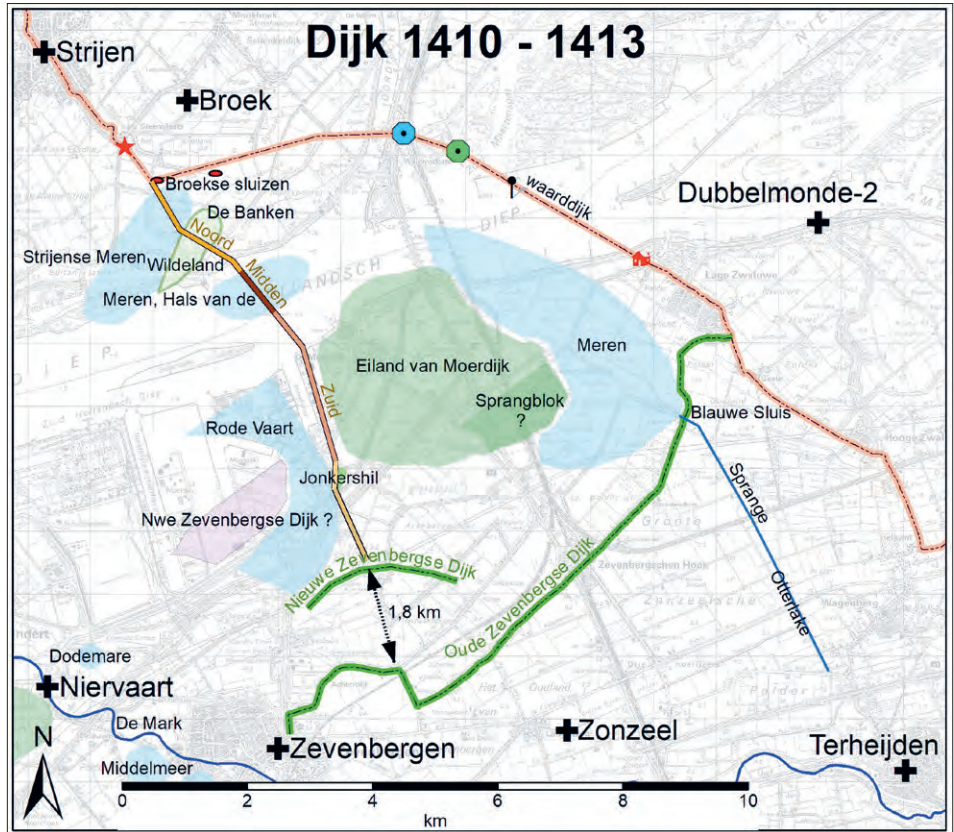
Afb. 3 Het tracé van de dijk Broek-Zevenbergen geprojecteerd op de hedendaagse ondergrond (Leenders, 2020, zie noot 12).

Van 1410 tot 1413 is een dijk aangelegd tussen Broek en Zevenbergen.¹⁴ Zie afbeelding 3 waar ook de kruising Hol-

lands Diep-Waarddijk zichtbaar is. Die dijk zou dienen als bescherming van de Waarddijk, waarbij het dan bovendien mogelijk zou zijn te moerner op het voorland tussen de twee dijken. Er was veel grond nodig om de dijk te bouwen, die zal ook grotendeels uit het tussengelegen gebied gehaald zijn. De sluizen bij Broek werden door deze dijk ingesloten waardoor lozing vanuit de Waard onmogelijk werd. Voor een nieuwe sluis in de nieuwe dijk was geen geld en in 1413 werd de dijk weer opengemaakt. Daarmee verdween niet alleen de beschermende werking ervan, maar was dus inmiddels ook het voorland flink verlaagd.

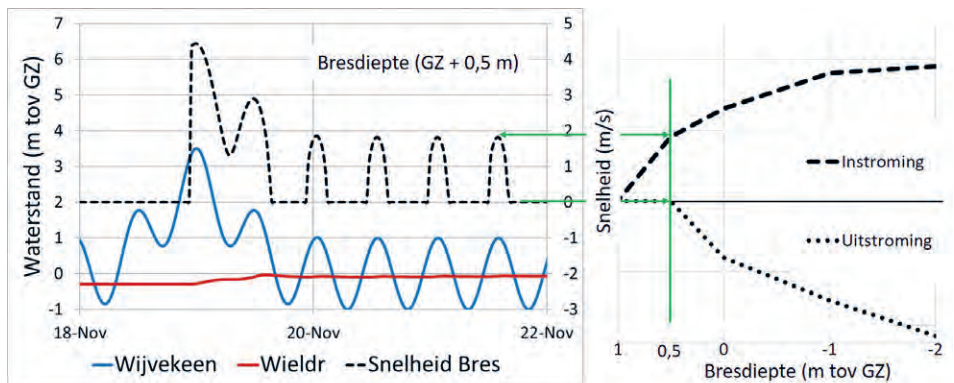
Afbeelding 4 laat de waterstanden zien buiten en binnen bij Wioldrecht voor een bres op GZ +0,5 m, representatief voor een situatie met voorland iets lager dan gemiddeld hoogwater, voor de Waarddijk. Tijdens de piek van de storm loopt de snelheid in de bres op tot 4,5 m/s. Maar veel belangrijker is wat er daarna gebeurde, toen de dijk gerepareerd moest worden. Water stroomt de Waard binnen als de waterstand hoger is dan GZ +0,5 m. Er is geen uitstroming doordat het water binnen niet zo hoog komt. De maximum stroomsnelheid bij instroming is 1,8 m/s en 0 m/s bij uitstroming. Een dergelijk gat is

Afb. 4 Bres op GZ +0,5 m en stroomsnelheden bij andere bresdiepten.

relatief gemakkelijk te dichten en dat zou ook zeker mogelijk geweest zijn in 1421. In de rechter figuur staan de maximum snelheden voor verschillende bresdiepten. Bij een bres op GZ (representatief voor een verlaagd voorland) zijn die snelheden respectievelijk 2,7 en 1,7 m/s. Ook dat zou wellicht nog wel gelukt zijn, maar vraagt uitgebreide mobilisatie van mensen en materiaal en dat lijkt de eerste weken na de ramp uitgesloten.

- Hoge snelheden in het gebied vlak bij de bres (zie afbeelding 4) waar, van de mensen die zich in het gebied bevinden, het percentage verdrinkingslachtoffers honderd procent is.
- Grote stijgsnelheid van het water (meer dan 0,5 m/uur), waarbij het moeilijk is een goed heenkomen te vinden. Dat treedt hier niet op (zie afbeelding 5 onder).
- Overige geïnundeerde gebieden, waar het percentage slachtoffers afhangt van de inundatiediepte (zie afbeelding 5 boven).

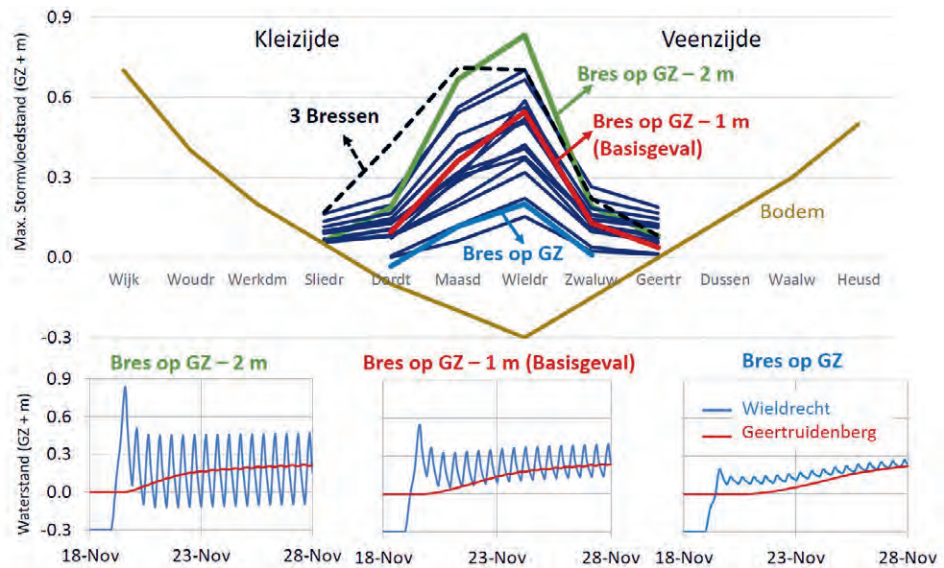
Afb. 5 Maximale waterstanden na doorbraak (boven, variaties volgens bijlage 1); en verloop waterstanden in Wieldrecht en Geertruidenberg (onder, bresdiepten GZ -2 m, GZ -1 m en GZ).

Met het rekenmodel is het verloop van de inundatie van de Grote Waard als gevolg van de doorbraak bij Wioldrecht bepaald, met alle variabelen zoals vermeld in bijlage 1. In afbeelding 5 is de maximale waterstand weergegeven gedurende de eerste twee dagen na de doorbraak. Er zijn (uiteraard) grote verschillen tussen de lijnen voor de verschillende variabelen, maar ook in het ongunstigste geval is duidelijk dat de Grote Waard niet in zijn geheel vol gestroomd is gedurende de stormvloed, alleen tussen Dordrecht en Geertruidenberg is sprake van inundatie van meer dan enkele decimeters.

Wel wordt duidelijk uit het onderste deel van afbeelding 5 dat het na de stormvloed niet afgelopen was en dat het water vrij de polder in kon stromen. Dat kan ook niet anders met een bres op GZ of lager. Vaak wordt gedacht dat het water aanvankelijk alleen bij extreme getijden of zuidwestenwind de Grote Waard binnendrong en dat die pas na lange tijd onder water kwam te staan.¹⁶ Dat kan dus niet waar zijn.

Uitgegaan is van het geval met de grootste inundatie in de berekeningen met één bres (afbeelding 5). Rijkswaterstaat geeft voor de drie genoemde situaties rekenregels.¹⁷ In situatie a gaat het om staande kunnen blijven in stromend water (met als kritieke grens voor het product van diepte en snelheid: $1,5 \text{ m}^2/\text{s}$) of om het instorten van gebouwen waarbij mensen omkomen ($7 \text{ m}^2/\text{s}$; niet relevant voor de situatie in 1421). Dit leidt tot tien à vijftien slachtoffers. Rekenregel c (percentage slachtoffers = $1,34 * 10^{-3} * e^{0,6 * h}$) leidt, met een inundatiediepte van ongeveer één meter in de regio Wieldrecht/Maasdam en 0,5 m in Dordrecht en Zwaluwe, tot vijftien à twintig slachtoffers. Voor het geheel kunnen we stellen dat het aantal verdrinkingslachtoffers enkele tientallen geweest zal zijn. Dat lijkt ook redelijk, gezien de 'milde' inundatiediepten en stijgsnelheden. In de tijd van de Sint-Elisabethsvloed zelf worden nergens getallen genoemd, ook niet in de Tielse kroniek van 1450 waarvan vaak gezegd wordt dat die tweeduizend slachtoffers meldt voor de Grote Waard.

Zoals we zagen in afbeelding 5, stroomde het water na de storm dagelijks de Waard binnen en nam de waterstand daar langzaam toe. Tijdens de storm bleek de bodemligging van de Waard zelf nauwelijks van invloed op de inundatie: het verloop van de waterstand buiten en de grootte van het gat bepalen de hoeveelheid water die tijdens de storm naar binnen komt. Daarna geldt een heel ander verhaal. Zodra er een bres is met de bodem onder gemiddeld hoogwater, is er alle tijd om, hoe klein het gat ook is en hoe groot ook de polder, het geheel onder water te zetten. De uiteindelijke inundatiediepte van de polder wordt bepaald door twee factoren: de hoogteligging van de bres en de bodemligging van de polder.

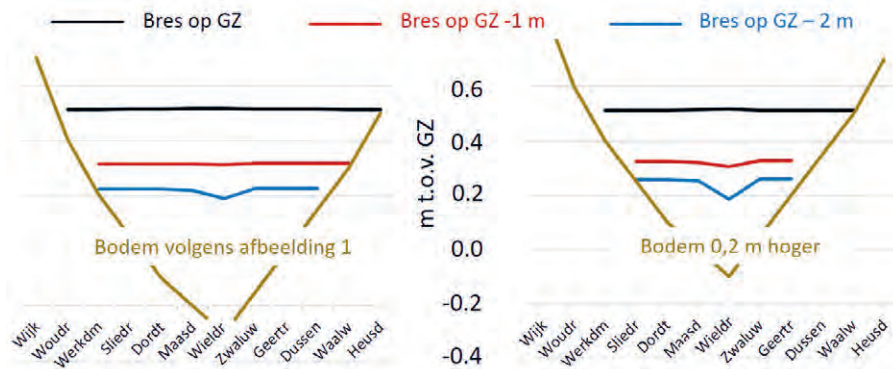
Afb. 6 Gemiddelde waterstanden bij inundatie na de storm voor twee verschillende bodemhoogten in de Grote Waard en drie bresdieptes (bresbreedte steeds 200 m).

Voor twee verschillende bodemhoogten van de Waard is in afbeelding 6 weergegeven wat bij normaal getij en enkele weken na de stormvloed de gemiddelde inundatie is voor verschillende bresdiepten. De resultaten zijn weergegeven op dezelfde verticale schaal. Voor dezelfde bres liggen de waterstanden op dezelfde hoogte, met dus verschillende inundatiediepten. We zien dan: hoe lager de bodem van de polder, hoe dieper de inundatie. Maar ook: hoe hoger de bres, hoe hoger het water in de Waard. Bij een hogere bres stroomt het water bij eb moeilijker naar buiten dan bij vloed naar binnen en het water zit als het ware gevangen.

Van de drie bresdiepten lijkt de bres op GZ het minst waarschijnlijk. Bij de basis bodemligging zou dan een groot deel van de Waard al enkele weken na de storm permanent meer dan een halve meter onder water gestaan hebben. Bij het maken van de dijk van afbeelding 3 werd het voorland van de Waard dik afgegraven voor klei en veen en de keuze voor een bres op GZ -1 m als basisgeval is in lijn met de resultaten in afbeelding 6.

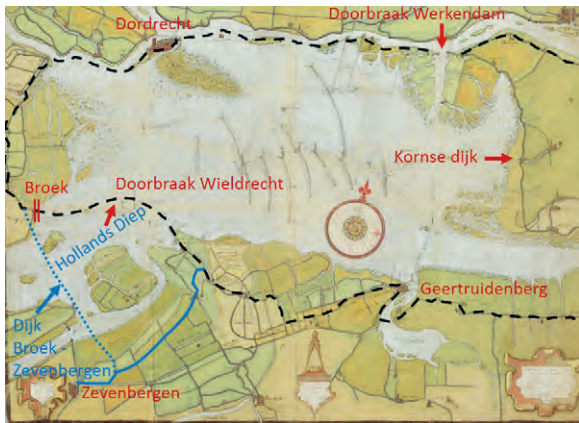
Afb. 7 Kaart van Pieter Sluyter uit 1560 met de doorbraak bij Werkendam. Nationaal Archief, 4.VTH, inv.nr. 1895.

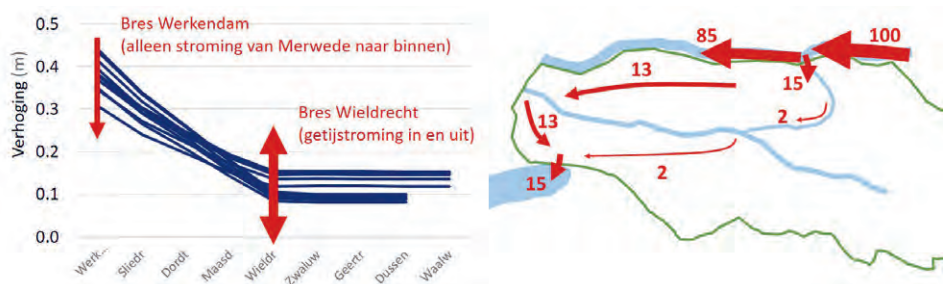
Afbeelding 8 links geeft de waterstandsverhoging ten opzichte van de inundatie uit afbeelding 6 (alleen gebruikmakend van de resultaten voor de bres bij Wieldrecht op GZ -1 m en GZ -2 m). Het nieuwe gat bij Werkendam heeft voor de veenzijde een verhoging van 10-15 cm tot gevolg, aan de kleizijde oplopend tot ongeveer 40 cm.

Afb. 8 De effecten van de doorbraak bij Werkendam.

Met de doorbraak bij Werkendam is ook een permanente verbinding ontstaan tussen Merwede en Haringvliet. In de berekeningen is het doorstroomdebiet in de orde van grootte 200 m³/s. Dat is circa vijftien procent ten opzichte van het gemiddelde debiet van de Merwede (voor 1421 geschat op 1500 m³/s).¹⁹ Volgens de modelberekeningen stroomde het grootste deel daarvan via de kleizijde naar Wieldrecht en een klein deel via de Werken en de Alm en de Veenzijde. De debietvermindering op de Beneden-Merwede heeft eeuwenlang voor problemen gezorgd door aanzandingen met gevolgen voor de bevaarbaarheid en de hoogwaterafvoer.²⁰
