# Waterstaatkundige objecten in Zuid-Holland (3)

## *Overige objecten en slot*

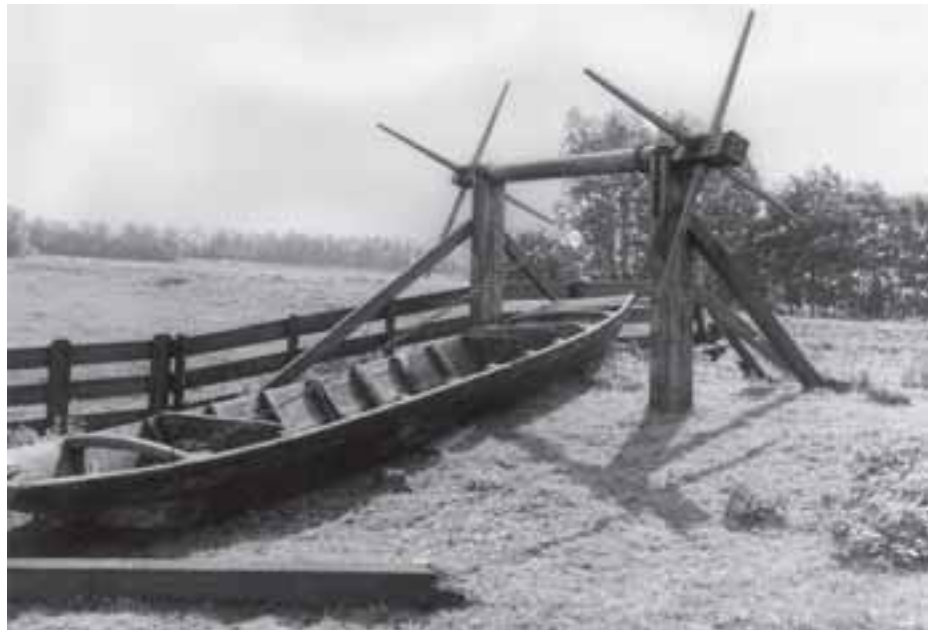
2. De overtoom gezien vanuit het noordwesten. Links van de schuit en direct achter het draagstel met de windas bevinden zich wateren (foto: G.J. Dukker, MSP Z-H, 1996).

Hoewel de overtoom in zijn huidige staat geen of vrijwel geen oorspronkelijke onderdelen meer omvat, is hij hersteld in de oude vorm. Deze restauratie vond plaats in 1980, dus kort voor de eeuwjaardag, toen de functie vermoedelijk al was opgeheven. De cultuurhistorische en de ensemblewaarde van de overtoom is echter zo groot dat hij is voorgedragen voor rijksbescherming. Of de overtoom in situ kan worden gehandhaafd is echter nog maar de vraag; de Blauwe Molen ligt vervaarlijk dicht bij het beoogde HSL-tracé en dat kan betekenen dat molen en overtoom zullen moeten wijken voor een tunnel.

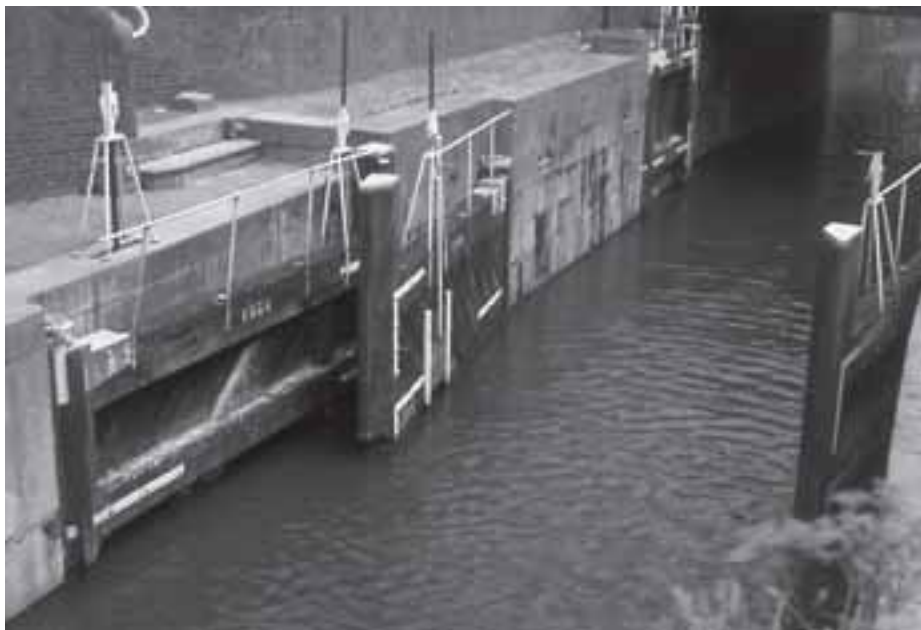
4. De Donkere Sluis vanuit het zuiden. Momenteel zijn de vier kruisende deuren, die in 1954 werden vernieuwd, in slechte staat (foto: A.F.J. Niemeijer, 1999).

Het spuistelsysteem met de kruisende deuren werkt als volgt: Bij opkomend tij staan alle deuren open en stroomt water binnen totdat in de hoogste stand de deuren kruislings tegen elkaar worden gesloten. De binnendeuren keren daarna bij afnemend tij het binnenwater en worden daarbij 'gestempeld' door de beide andere, samen met het hoge water in de driehoekige ruimten tussen de deuren en de twee kaden. Door dan

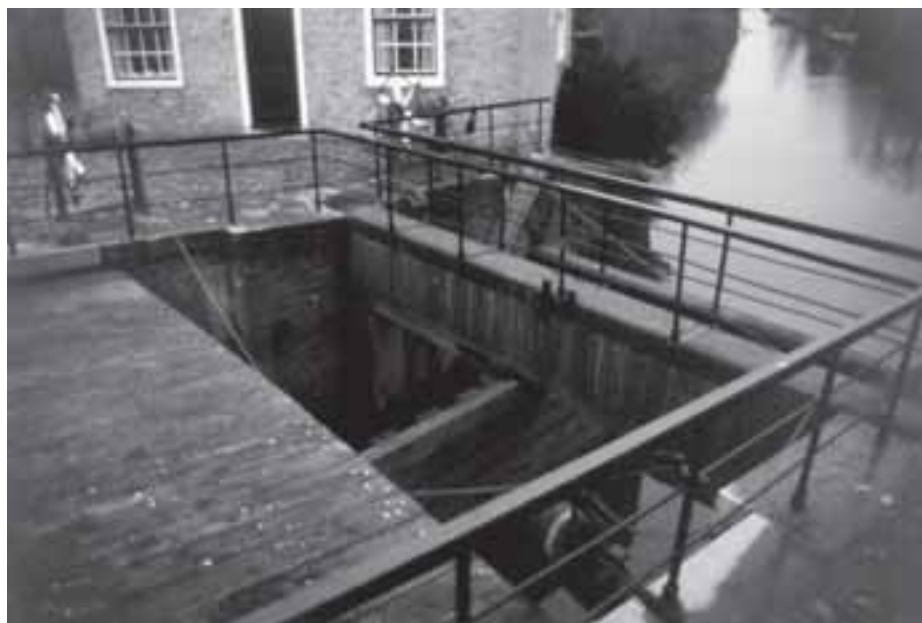
7. De toldeur naar het westen. De deur staat open en is gemonteerd onder de zware balk met loopbrug. De langste deurhelft is naar links gericht. De beide windassen zijn voor de bediening van de deur; de vergrendeling van de deur is op de foto niet zichtbaar. De waterloop op de achtergrond is de spuiboezem, die vóór het spuien door middel van het getij werd gevuld (foto: A.F.J. Niemeijer, 1998).

Als vergrendeling van de deur is in Goedereede het systeem met de ijzeren klink toegepast. De toldeur ligt beneden een zware horizontale balk, waarin de spil is gemonteerd. De sluiswanden zijn uitgevoerd in baksteen, maar ze zijn gefundeerd op houten palen; verder zijn de samenstellende delen van eikenhout.

Dagwijdte kolk bij de toldeur:	5,89 m
Dagwijdte toldeur totaal:	4,93 m
Dagwijdte noordelijke opening toldeur:	2,76 m
Dagwijdte zuidelijke opening toldeur:	2,17 m
Slagdrempdiepte:	1,00 m – NAP
Bovenaanslag steunbalk toldeur:	1,62 m + NAP

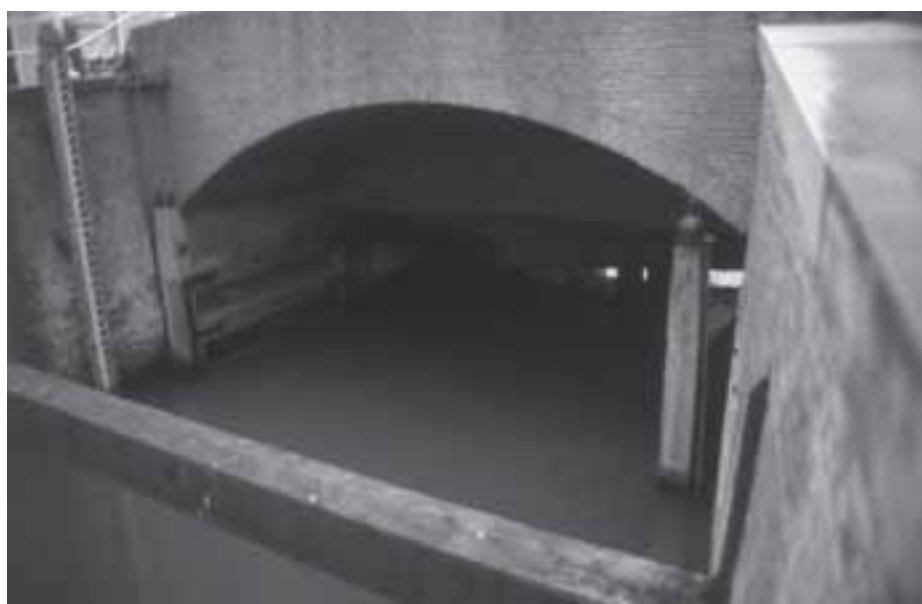
8. De onder de Plasbrug gelegen (punt)vloeddeuren, die deel uitmaken van het spuisysteem. De toldeur ligt aan de andere zijde van de boogbrug (foto: A.F.J. Niemeijer, 1998).

sluis volgens Teixeira de Mattos in elk geval verbeterd door het aanbrengen van een 'spring- of toldeur'. De spuisluis bestond toen behalve uit een toldeur, ook uit een paar houten vloeddeuren, die aan de Buitenhavenzijde onder een ronde, stenen overkluizing, de Plasbrug, waren geplaatst. De Binnenhaven of Spuiboezem kon bij hoog buitenwater worden gevuld, waarna bij eb de toldeur werd geopend en het water met kracht naar buiten stroomde.

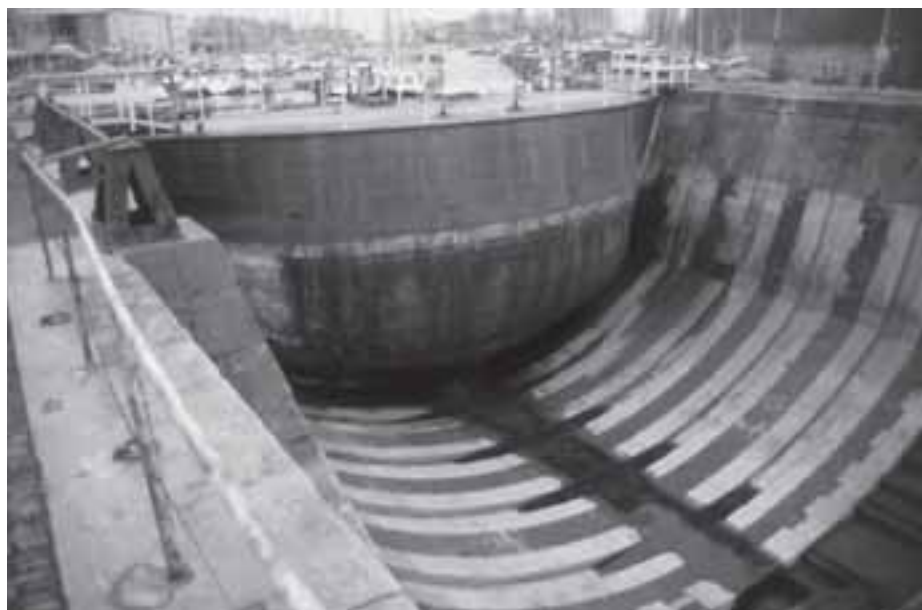
10. De metalen, met water gevulde schipdeur van het Kieldok in functie: het dok is droog. Op de achtergrond de voormalige marineshaven van Helvoetsluis (foto: A.F.J. Niemeijer, 1998).

Het principe van de schipdeur werd in 1776 door C. Redelykheid geschetst, maar het werd rond diezelfde tijd al in Frankrijk toegepast. Pas door een verbeterd ontwerp van P. Glavimans en A.F. Goudriaan uit 1802 werd het systeem stabiel, waarop het in 1804 werd toegepast in het door Jan Blanken gebouwde Kieldok. Het principe is eenvoudig: leg een drijvend lichaam (schip) in een nauwkeurig

gelijkvormige sponning en laat het schip vol water lopen. Wanneer het zinkt sluit het de toegang waterdicht af en kan door pompen een peilverschil tussen de wateren ter weerszijden ervan worden gecreëerd. Toegepast in het dok van Hellevoetsluis kon zelfs een volledig droge vloer worden bereikt, waar de eerder binnengevaren schepen konden worden ‘gekalefaat’. De oorspronkelijke schipdeur was van hout, maar deze deur is in 1885 vervangen door een welijzeren exemplaar, dat op zijn beurt is opgevolgd door een stalen. Rond 1825 werden houten puntdeuren in het tussenhoofd van het Kieldok geplaatst, die later eveneens door metalen deuren zijn vervangen. Ondanks de wijzigingen is het principe van het dok waardevol en zeldzaam, hoewel niet uniek. Het complex is als rijksmonument aangewezen.

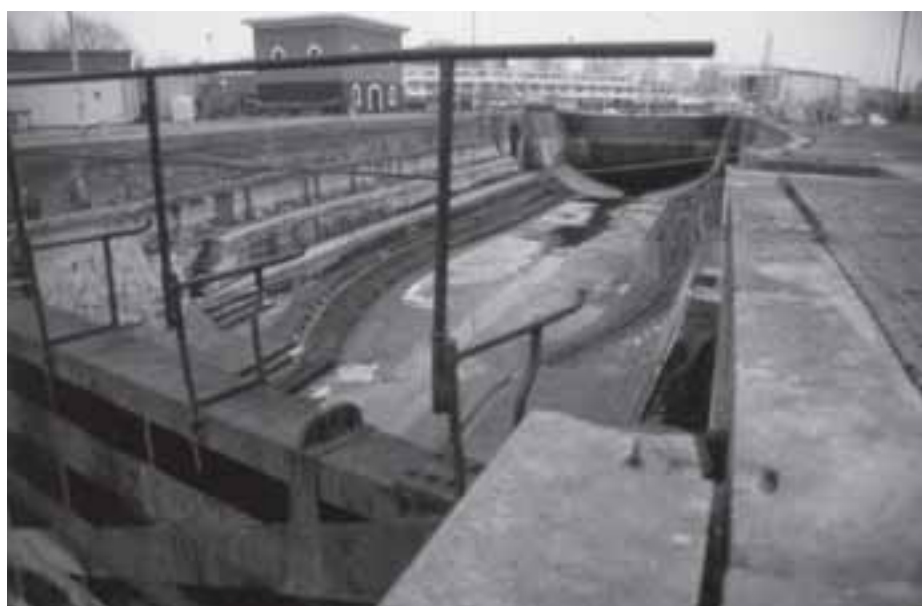
11. Het Kieldok, met op de voorgrond de metalen puntdeuren die het Kieldok van het Timmerdok scheiden. Op de achtergrond de schipdeur en links daarvan een 'in stijl' opgetrokken, tijdelijke vervanger van het pomphuis (foto: A.F.J. Niemeijer, 1998).

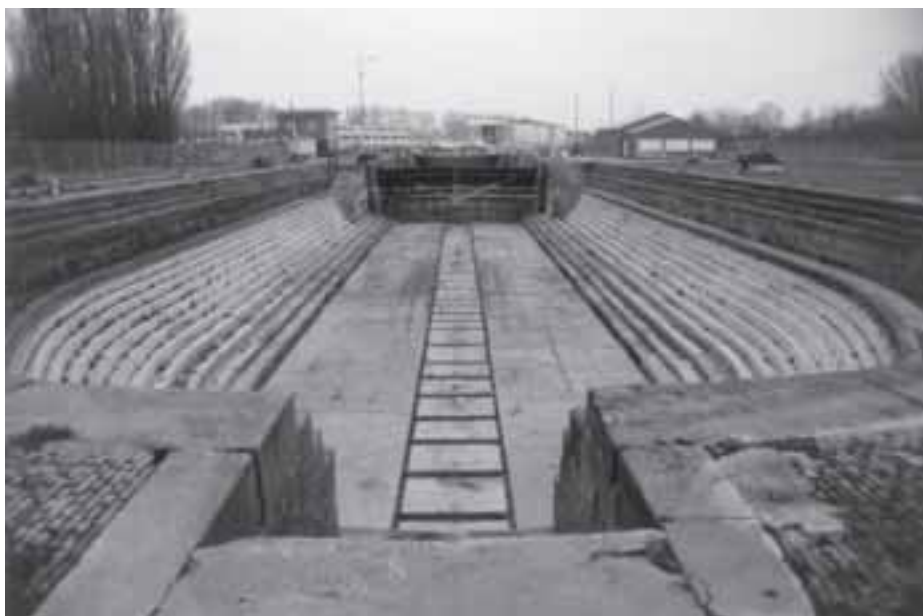
12. Het Timmerdok met op de achtergrond de metalen puntdeuren. Links en rechts is iets zichtbaar van de amfiteaterachtige beëindiging van het dok (foto: A.F.J. Niemeijer, 1998).

halfcirkelvormig gesloten. De dokwanden hebben een getrapte of terrasvormige opbouw en de gelijkenis met klassieke amfitheaters is hierdoor onmiskenbaar. De treden heten banquetten en ze dienden voor het stutten der schepen door middel van balken. Het Timmerdok wordt gesloten met puntdeuren die in een breed tussenhoofd zijn geplaatst. De plattegrond van het Kieldok is iets ovaal. De wanden van het Kieldok zijn eveneens getrapt, maar ze lopen steiler op en ze zijn uitwaarts gekromd. Deze kom wordt gesloten door een zogenaamde schipdeur, die hiertoe wordt ingevaren in het badkuipvormige hoofd.

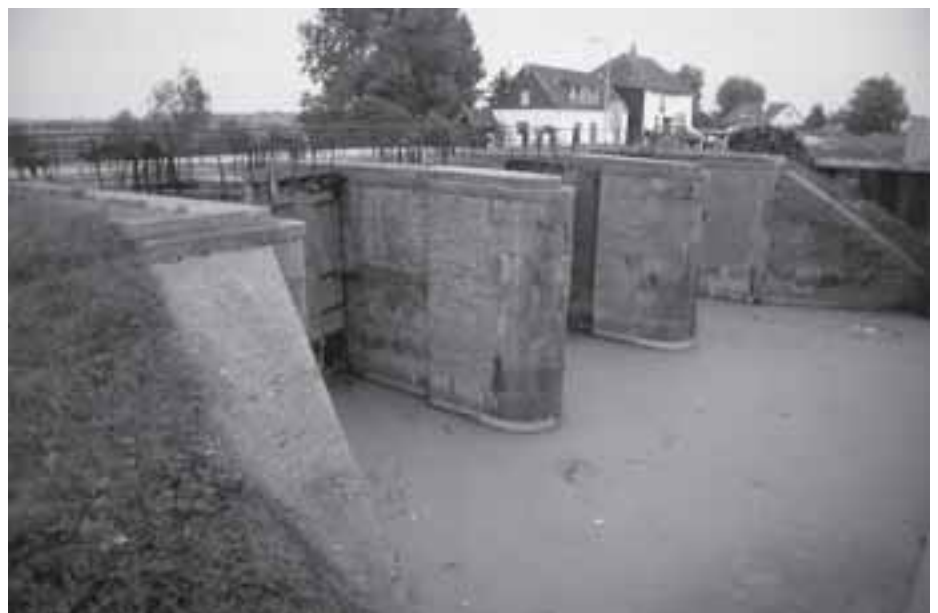
14. De Ambtssluis met de drie parallelle sluiscolken vanuit het zuidwesten. Links op de achtergrond de eventueel te inunderen gronden (foto: A.F.J. Niemeijer, 1996).

Het drievoudige sluiscomplex, met de naar de Waalzijde kerende puntdeuren, werd hiertoe enigszins aangepast. De gewelven over de sluis werden opgeruimd en vervangen door een houten brug. Omstreeks vijfendertig jaar later werden de sluiswerken uitgebreid. Zo werden in 1850-1851, na flinke schade door ijsgang, de hoofden aan de rivierzijde verlengd en van vloeddeuren voorzien, terwijl aan de landzijde extra schotbalkspanningen werden aangebracht.

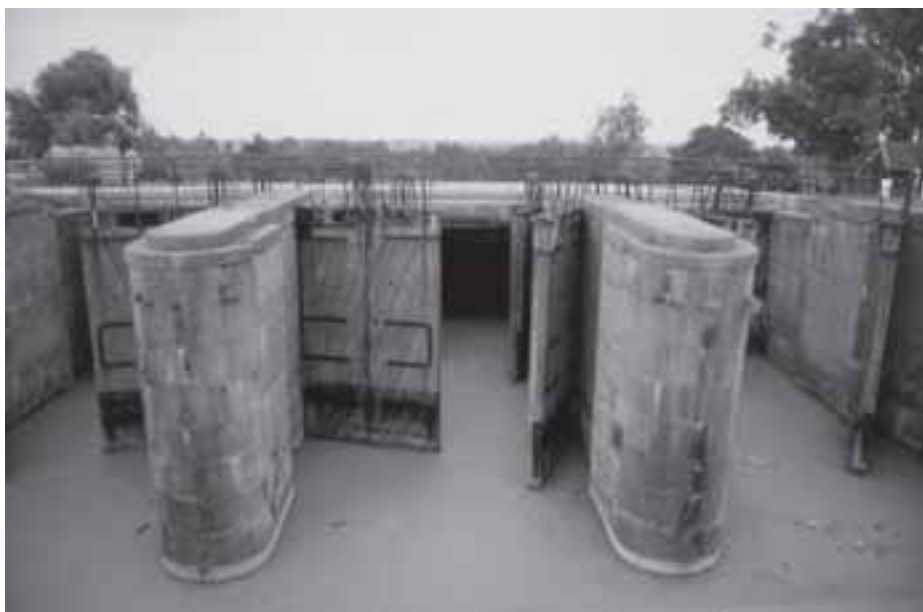
15. De Ambtssluis te Dalem vanuit het zuiden, met in de middelste kolk de drie paren puntdeuren – twee geopend, de derde gesloten (foto: A.F.J. Niemeijer, 1996).

In 1897 werd de bestaande sluis namelijk nogmaals uitgebreid. Toen werden vanwege de inundaties ook nog eens drie stel naar de landzijde kerende deuren aangebracht. De in totaal negen paren houten deuren moesten met de hand worden bediend, terwijl de zes schotbalken konden worden geplaatst door de nu nog aanwezige gietijzeren windwerken. Aan de werkbruggen op de sluisdeuren zijn voor de bediening der schuiven of rinketten smeedijzeren balustrades aangebracht. Maar ondanks alles was de Dalemse Sluis een zwakke schakel in de rivierdijk en rond 1900 werd geklaagd over de toestand. De sluisdeuren lieten per minuut ca. 28

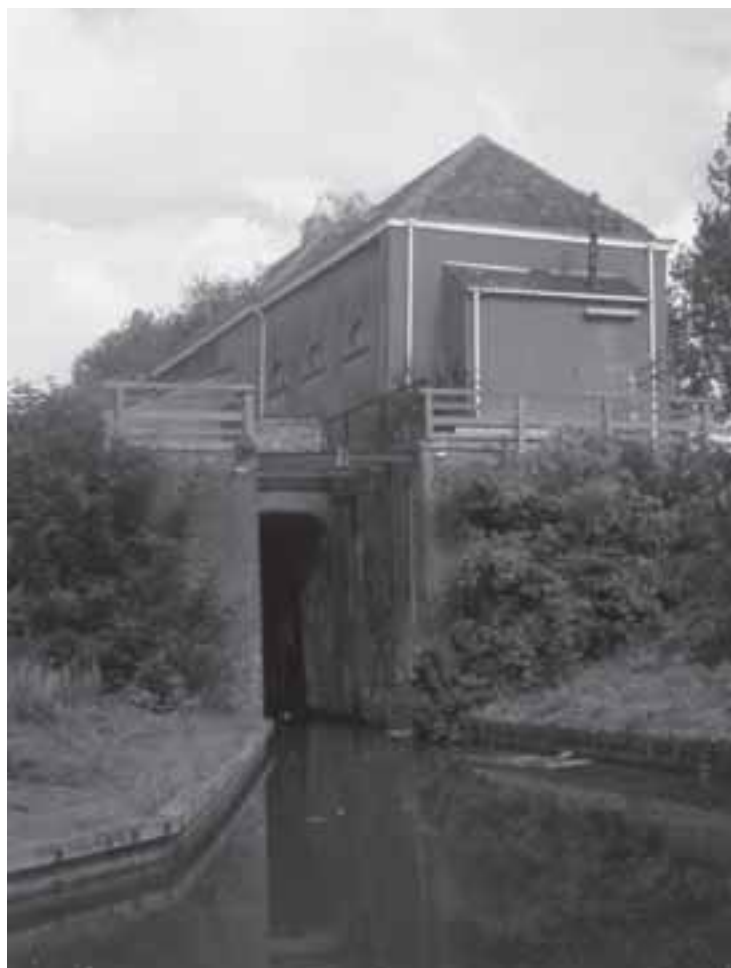
17. Het gemaal van de Polder van Nootdorp vanuit het westen. Enigszins zichtbaar zijn de schotbalkspinningen in de diepe inlaat van het gemaal. Volgens de machinist hebben er in de inlaat in het verleden keerdeurtjes gehangen.

een kleine 100 m<sup>3</sup>/min kan verwerken.<sup>7</sup> Weer ongeveer tien jaar later volgde de overgang naar electriciteit als drijfkracht. De installering van de elektromotor viel in 1927, het jaar waarin de ketel en de stoommachine werden gedemonteerd; de schoorsteen werd in 1928 neergehaald. De oude elektromotor ging helaas verloren bij een brand in augustus 1980, maar er bestaat gelukkig nog wel een foto van de installatie. De zeer diepe inlaat van de voormalige lage vijzel is nog aanwezig; de Pannevispomp zuigt er via een dikke buis het uit te malen water uit op. De inlaat van de lage vijzel was afsluitbaar met schotbalken, die ook in het bestek worden genoemd.

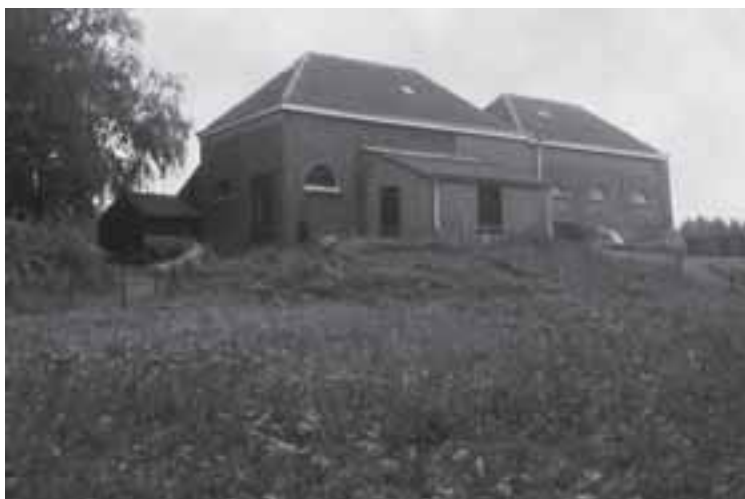
18. Het gemaal van de Polder van Nootdorp vanuit het noorden. Deze opname vanaf de bodem van de polder toont de uiterst sobere achterzijde van het gemaal in ambachtelijk-traditionele trant. Let op de verschillende hoogten van de beide volumes en op de originele, halfcirkelvormige vensters.

of deels vernieuwd.<sup>6</sup> Het is vrijwel zeker dat hierbij de (oorspronkelijke) dekking door schilddak opnieuw werd toegepast, terwijl ook voor het overige in een sterk met het bestaande bouwwerk vergelijkbare trant werd gebouwd. Zo noemt het bestek expliciet de verschillende hoogten van de twee afzonderlijke ruimten. Verder worden ook de nog bestaande ‘halfcirkelvormige’ vensters vermeld – zij het uitgevoerd in hout. Het oude gemaal behield met dit alles zijn ambachtelijk-traditioneel karakter, al is dat ook later niet zeldzaam bij de kleinere poldergemalen.
