# Inundatie van de Wieringermeer in april 1945

## Reconstructie van de dijkdoorbraak en overstroming

OLIVIER HOES

Tijdschrift voor  
waterstaatsgeschiedenis  
20 (2011) 2, 62-74

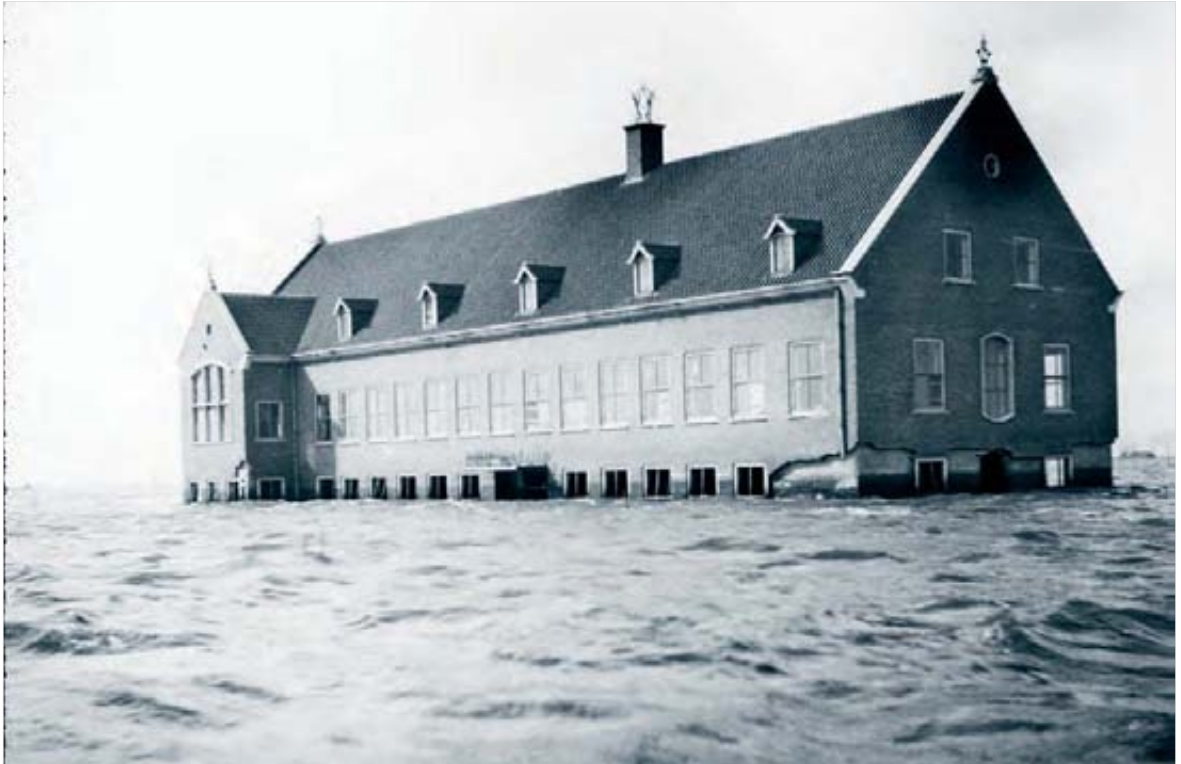
Afb. 1. Het kantoor van Domeinen in Wieringerwerf tijdens de onderwaterzetting. Collectie W. Verkerk, Zuiderzeemuseum, Enkhuizen.

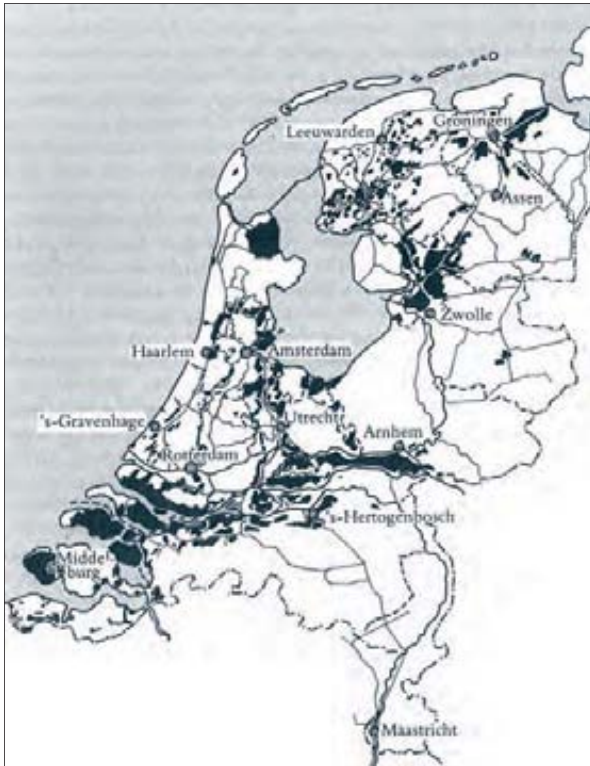
Afb. 2. Geïndeerde gebieden ten tijde van de bevrijding. Ontleend aan L. de Jong, *Het Koninkrijk der Nederlanden tijdens de Tweede Wereldoorlog deel Xb*.

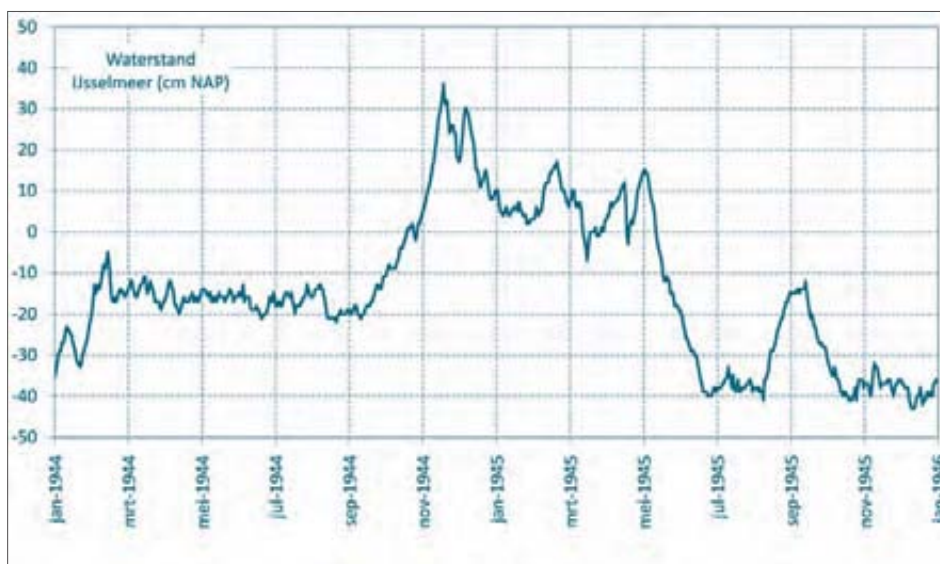
Afb. 3. Gemiddelde waterstand in het IJsselmeer in 1944 en 1945. Normaal is het zomerstreefpeil NAP – 0,2 m. en het winterstreefpeil NAP – 0,4 m.

Vanaf oktober 1944 is het IJsselmeerpeil verder opgezet (zie afb. 3). Vanaf 1 november 1944 tot aan de bevrijding werd het peil nagenoeg continu boven NAP gehouden, met een uitschieter van NAP + 0,36 meter op 18 november. Dit is 76 centimeter boven het streefpeil in de winter en al halverwege de anderhalve meter uit het plan van de Deltacommissie van Veerman uit 2008 om het IJsselmeer als grote zoetwaterberging in te richten.<sup>9</sup> Rond september 1944 werd het reeds door de Duitsers dras gezette of geïnundeerde oppervlak geschat op 120.000 hectare. Het inunderen gebeurde in deze fase van de oorlog door speciale Duitse inundatieofficieren onder bevel van Oberbaurat Kiel.

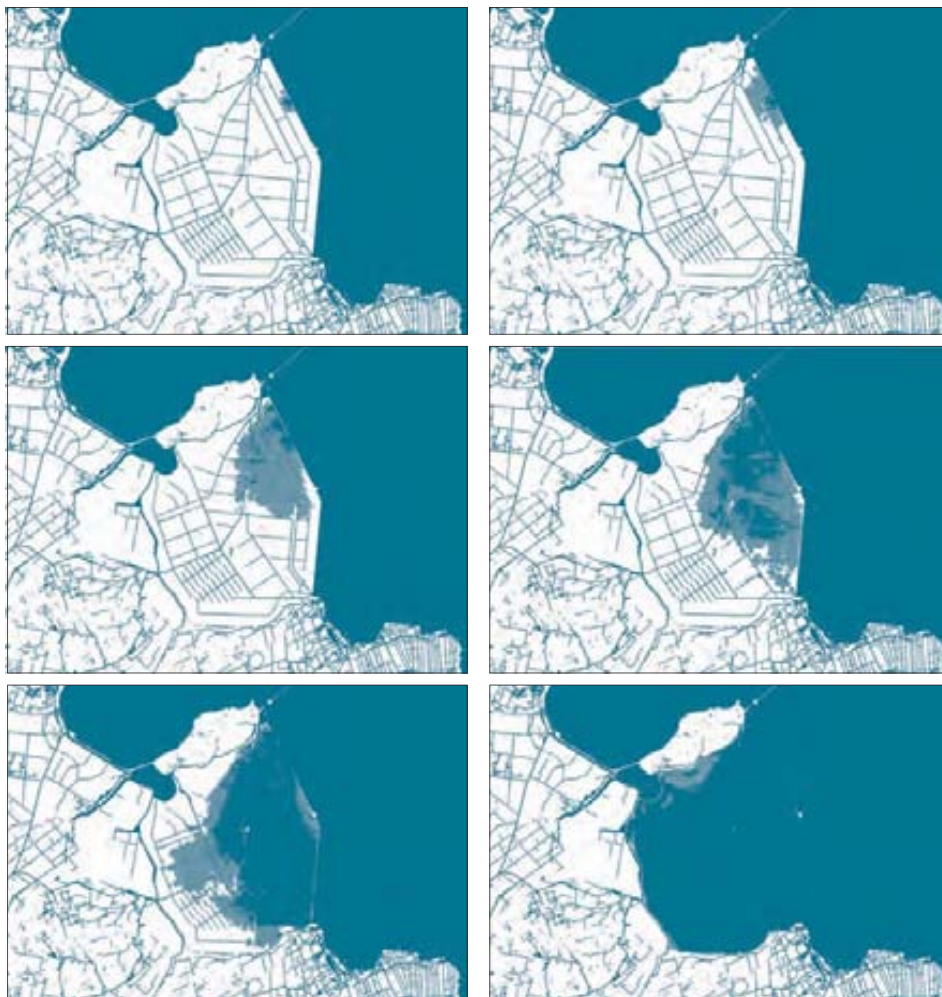
Afb. 6. De ontwikkeling van de inundatie gedurende 48 uur na de doorbraak. Door het grote kombergingsoppervlak verliep de inundatie geleidelijk waardoor iedereen tijdig de polder kon evacueren.

Het inundatiepatroon uit afbeelding 6A-F is gesimuleerd op een computermodel van de polder met als basis een hoogtekaart (de AHN) waarin voor elke 25 x 25 meter een niveau is opgenomen. Aan deze kaart is het netwerk van vaarten en tochten gekoppeld om het hierboven beschreven snelle transport van water door de watergangen mogelijk te maken.

Voor de simulatie zijn de eindafmetingen van de bres als input gebruikt. Daarnaast is de snelheid waarmee de bres groeide zo gekozen dat de snelheid waarmee het waterpeil in de polder steeg overeen kwam met de historische waarnemingen. Zo zijn in het rapport van de Cock en Willemse de waterstanden opgenomen zoals die in de R.K. pastorie te Wieringerwerf zijn waargenomen (zie afb. 7). In de nacht van 17 op 18 april stond het water rond half één rond het huis. Om drie uur begon het water de woning binnen te dringen

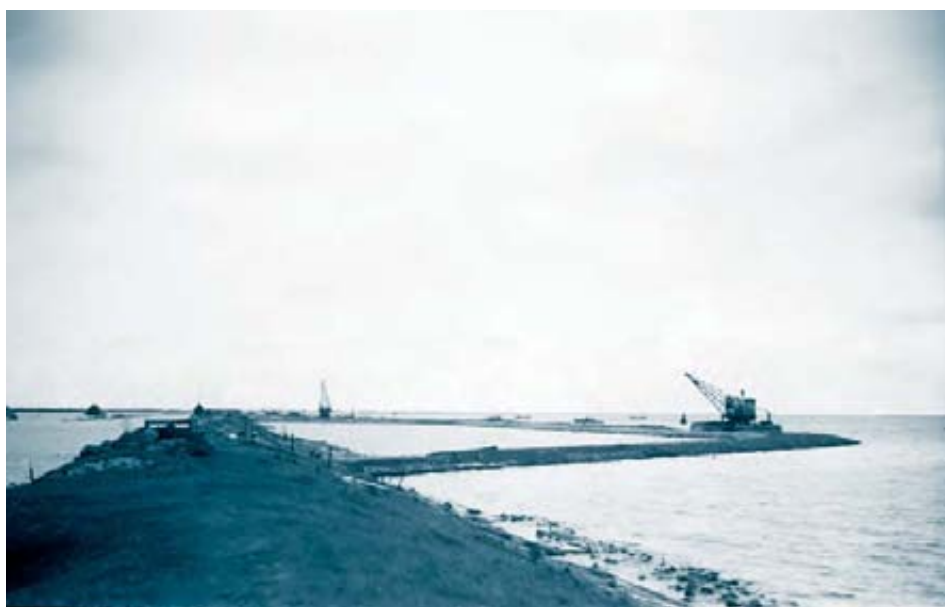
Afb. 8. Herstelwerkzaamheden in augustus 1945. De nieuwe dijk om de bresgaten is gesloten. Er kan begonnen worden met het leegpompen van de polder. Collectie W. Verkerk, Zuiderzeemuseum, Enkhuizen.

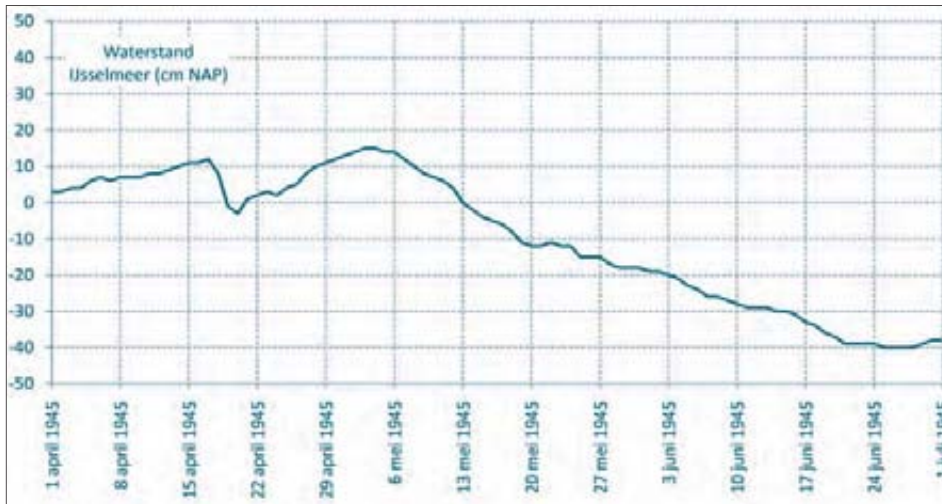
Afb. 9. Grafiek van de waterstand in het IJsselmeer van april tot en met juni 1945. Op 17 april stond de waterstand op NAP + 0,12 m. Door de inundatie zakte het peil tussen 17 en 20 april met circa vijftien centimeter. Na de bevrijding is de waterstand naar NAP - 0,4 m. gebracht, zodat na het sluiten van de Wieringermeerdijk een minimum aan water in de polder stond.

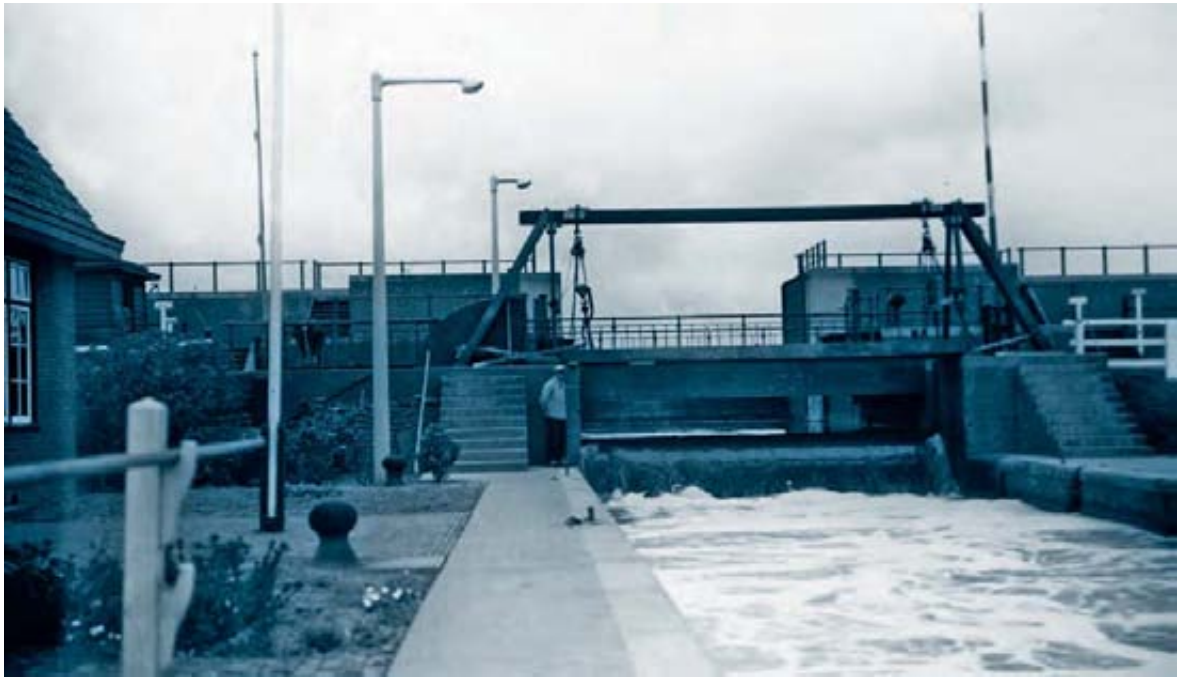
Afb. 10. De Overle-  
kersluis bij Medemblik  
waardoor water uit de  
Wieringermeer naar de  
Vier Noorder Koggen is  
afgelaten. Met de tij-  
delijke hijsconstructie  
kon door het aanbrengen  
of wegnemen van  
schotbalken het debiet  
worden gereguleerd.  
Collectie W. Verkerk,  
Zuiderzeemuseum,  
Enkhuizen.

Via de Overlekersluis (afb. 10) nabij Medemblik is 55 miljoen kubieke meter water onder vrij verval afgelaten naar het oude land van West-Friesland (Vier Noorder Koggen). Hiervoor is eerst een dubbele rij schotbalken geplaatst om daarna de puntdeuren te openen. Vervolgens is door het wegnemen van een of meerdere schotbalken het debiet geregeld tot maximaal achthonderd kuub per minuut overeenkomstig de gemaalcapaciteit van de Vier Noorder Koggen.<sup>19</sup>
